# 山东盛达建筑工程有限公司西董街道 北禾村地块土壤污染状况调查报告

委托单位：山东盛达建筑工程有限公司

编制单位：山东焦桥环境科技有限公司

二〇二〇年七月

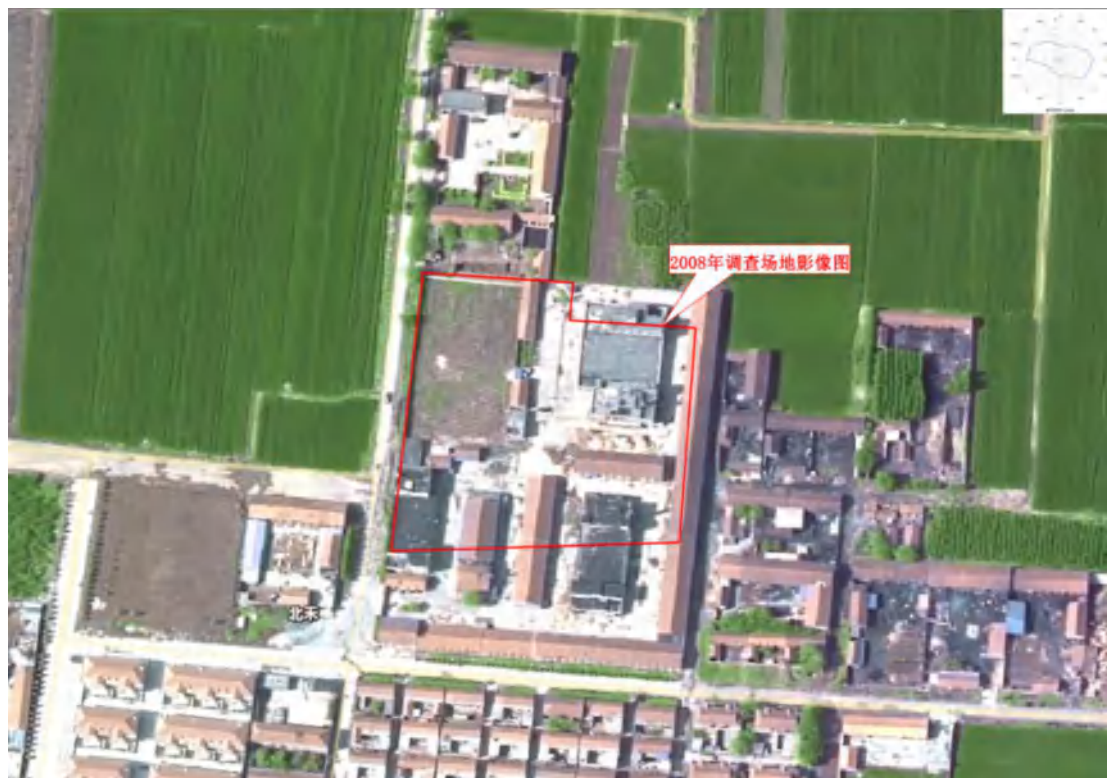
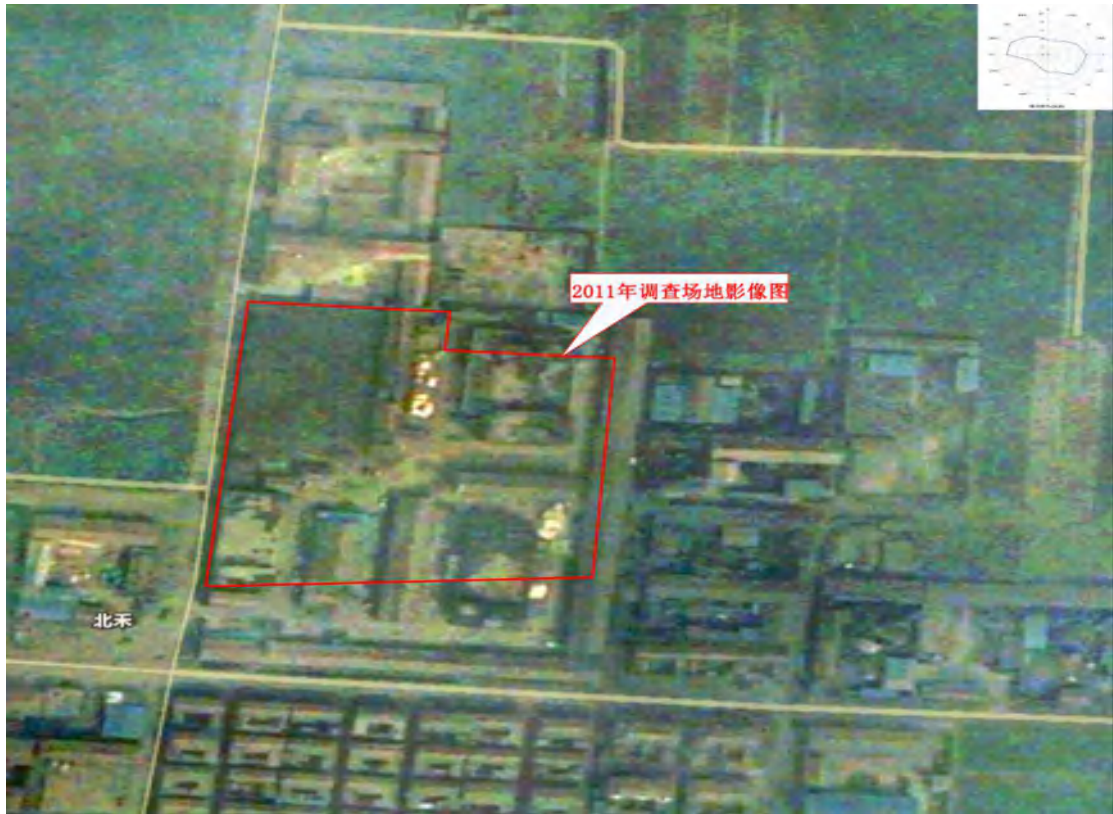
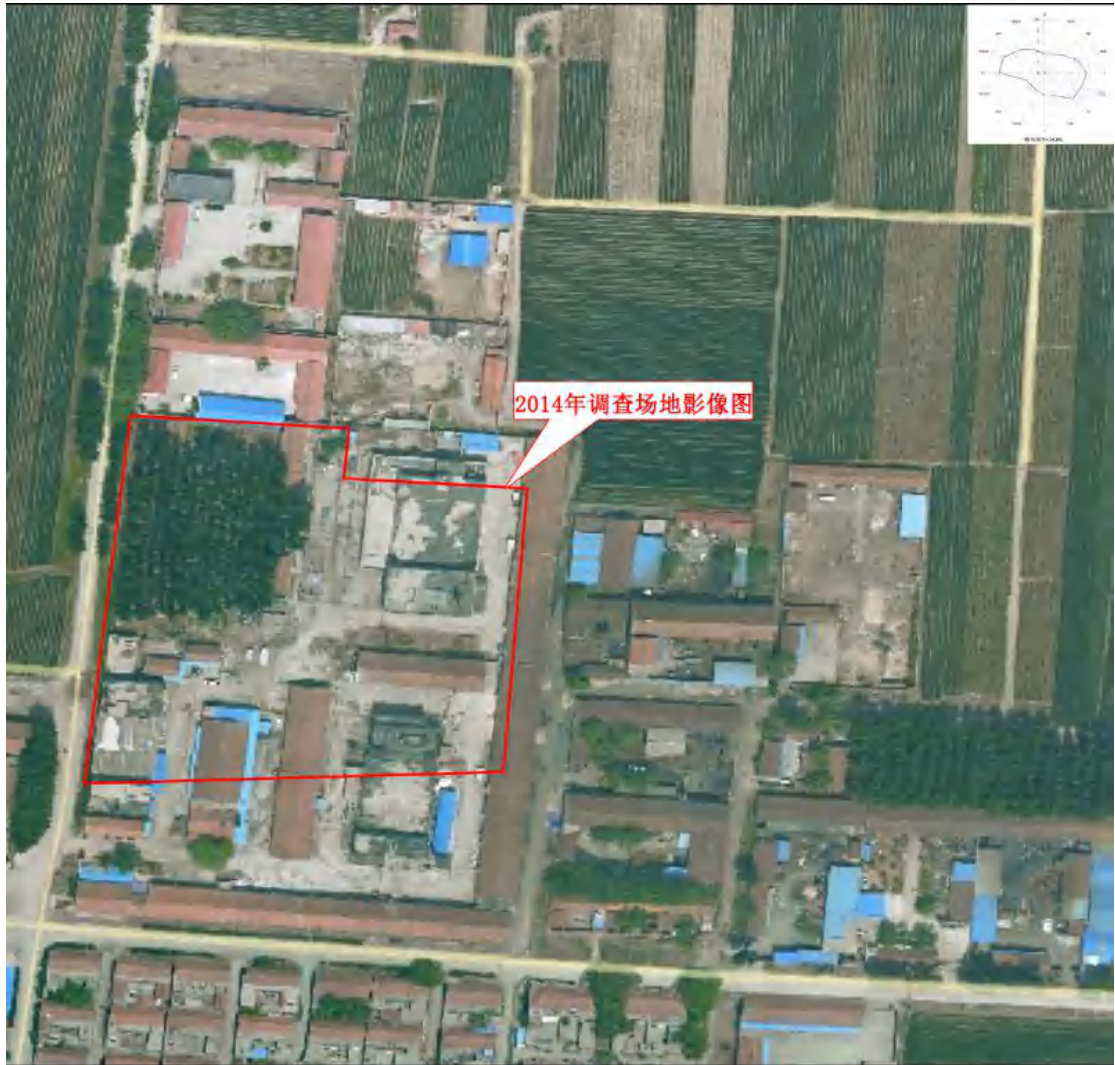
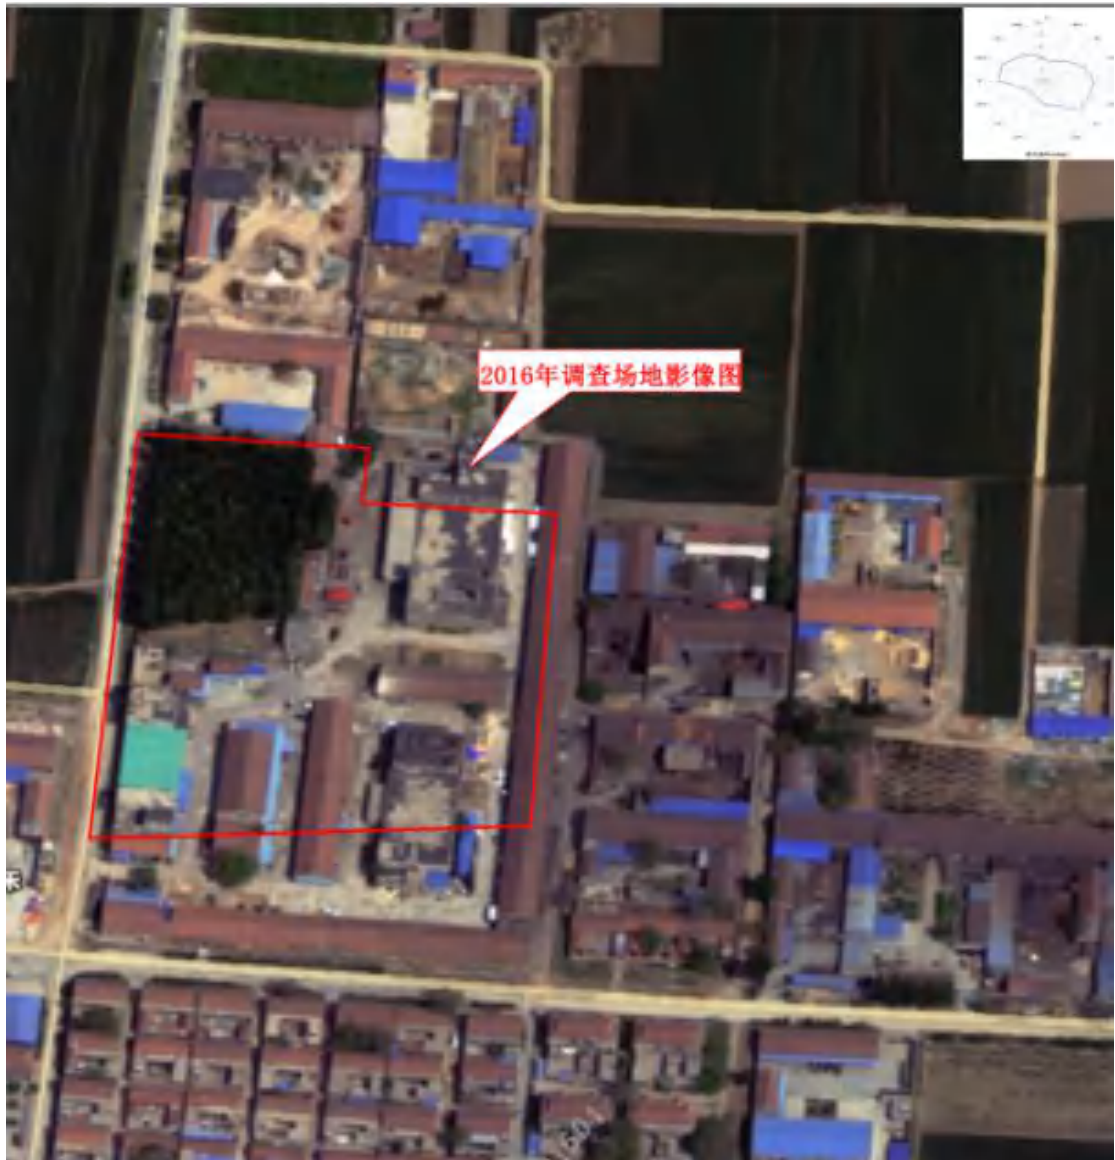
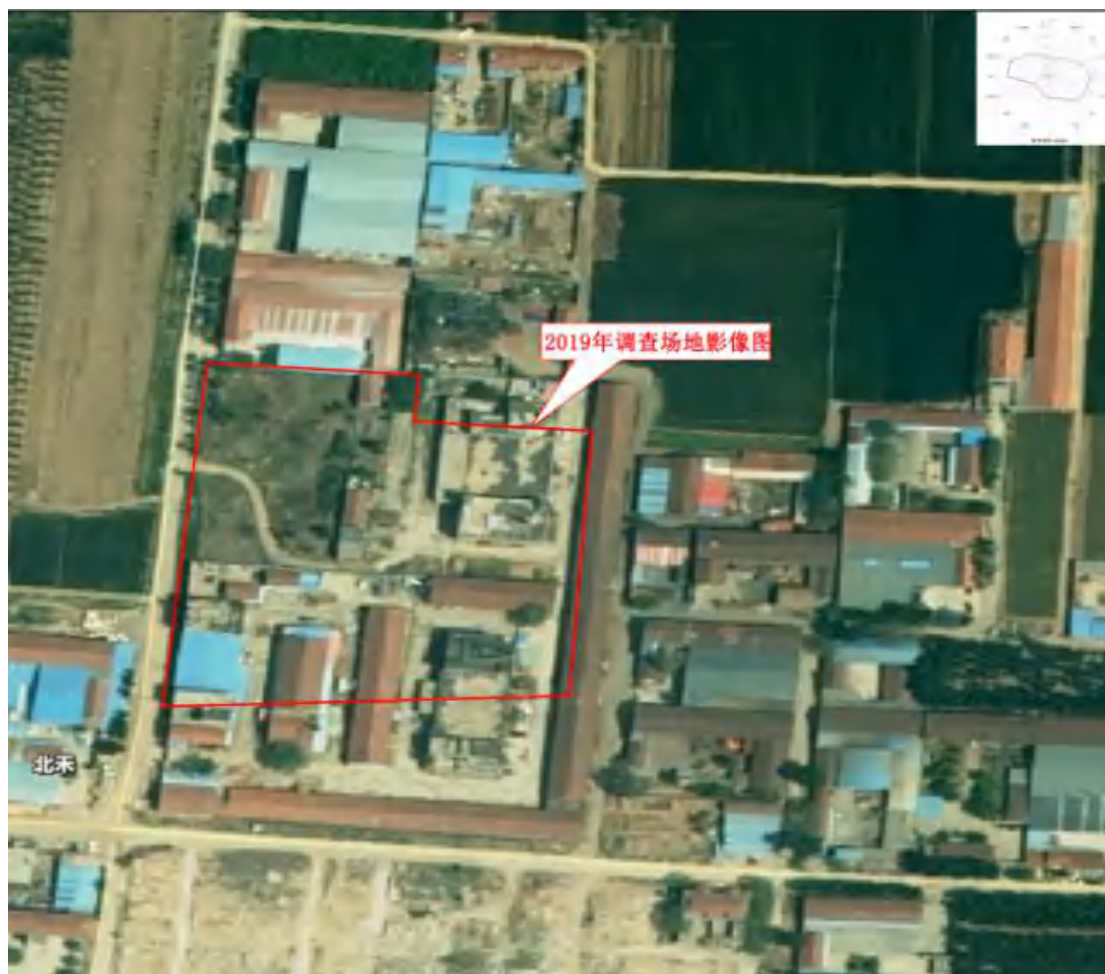
本次调查共搜集到不同年份卫星图片 7 张(卫星图最早可追溯至 2008 年 5 月), 利用卫星遥感技术分析本次调查地块建筑物情况, 地块历史卫星图片见图 4.2-2~4.2-6。

由 2008 年-2019 年调查地块影像图可知，期间场地内建筑物无变化。

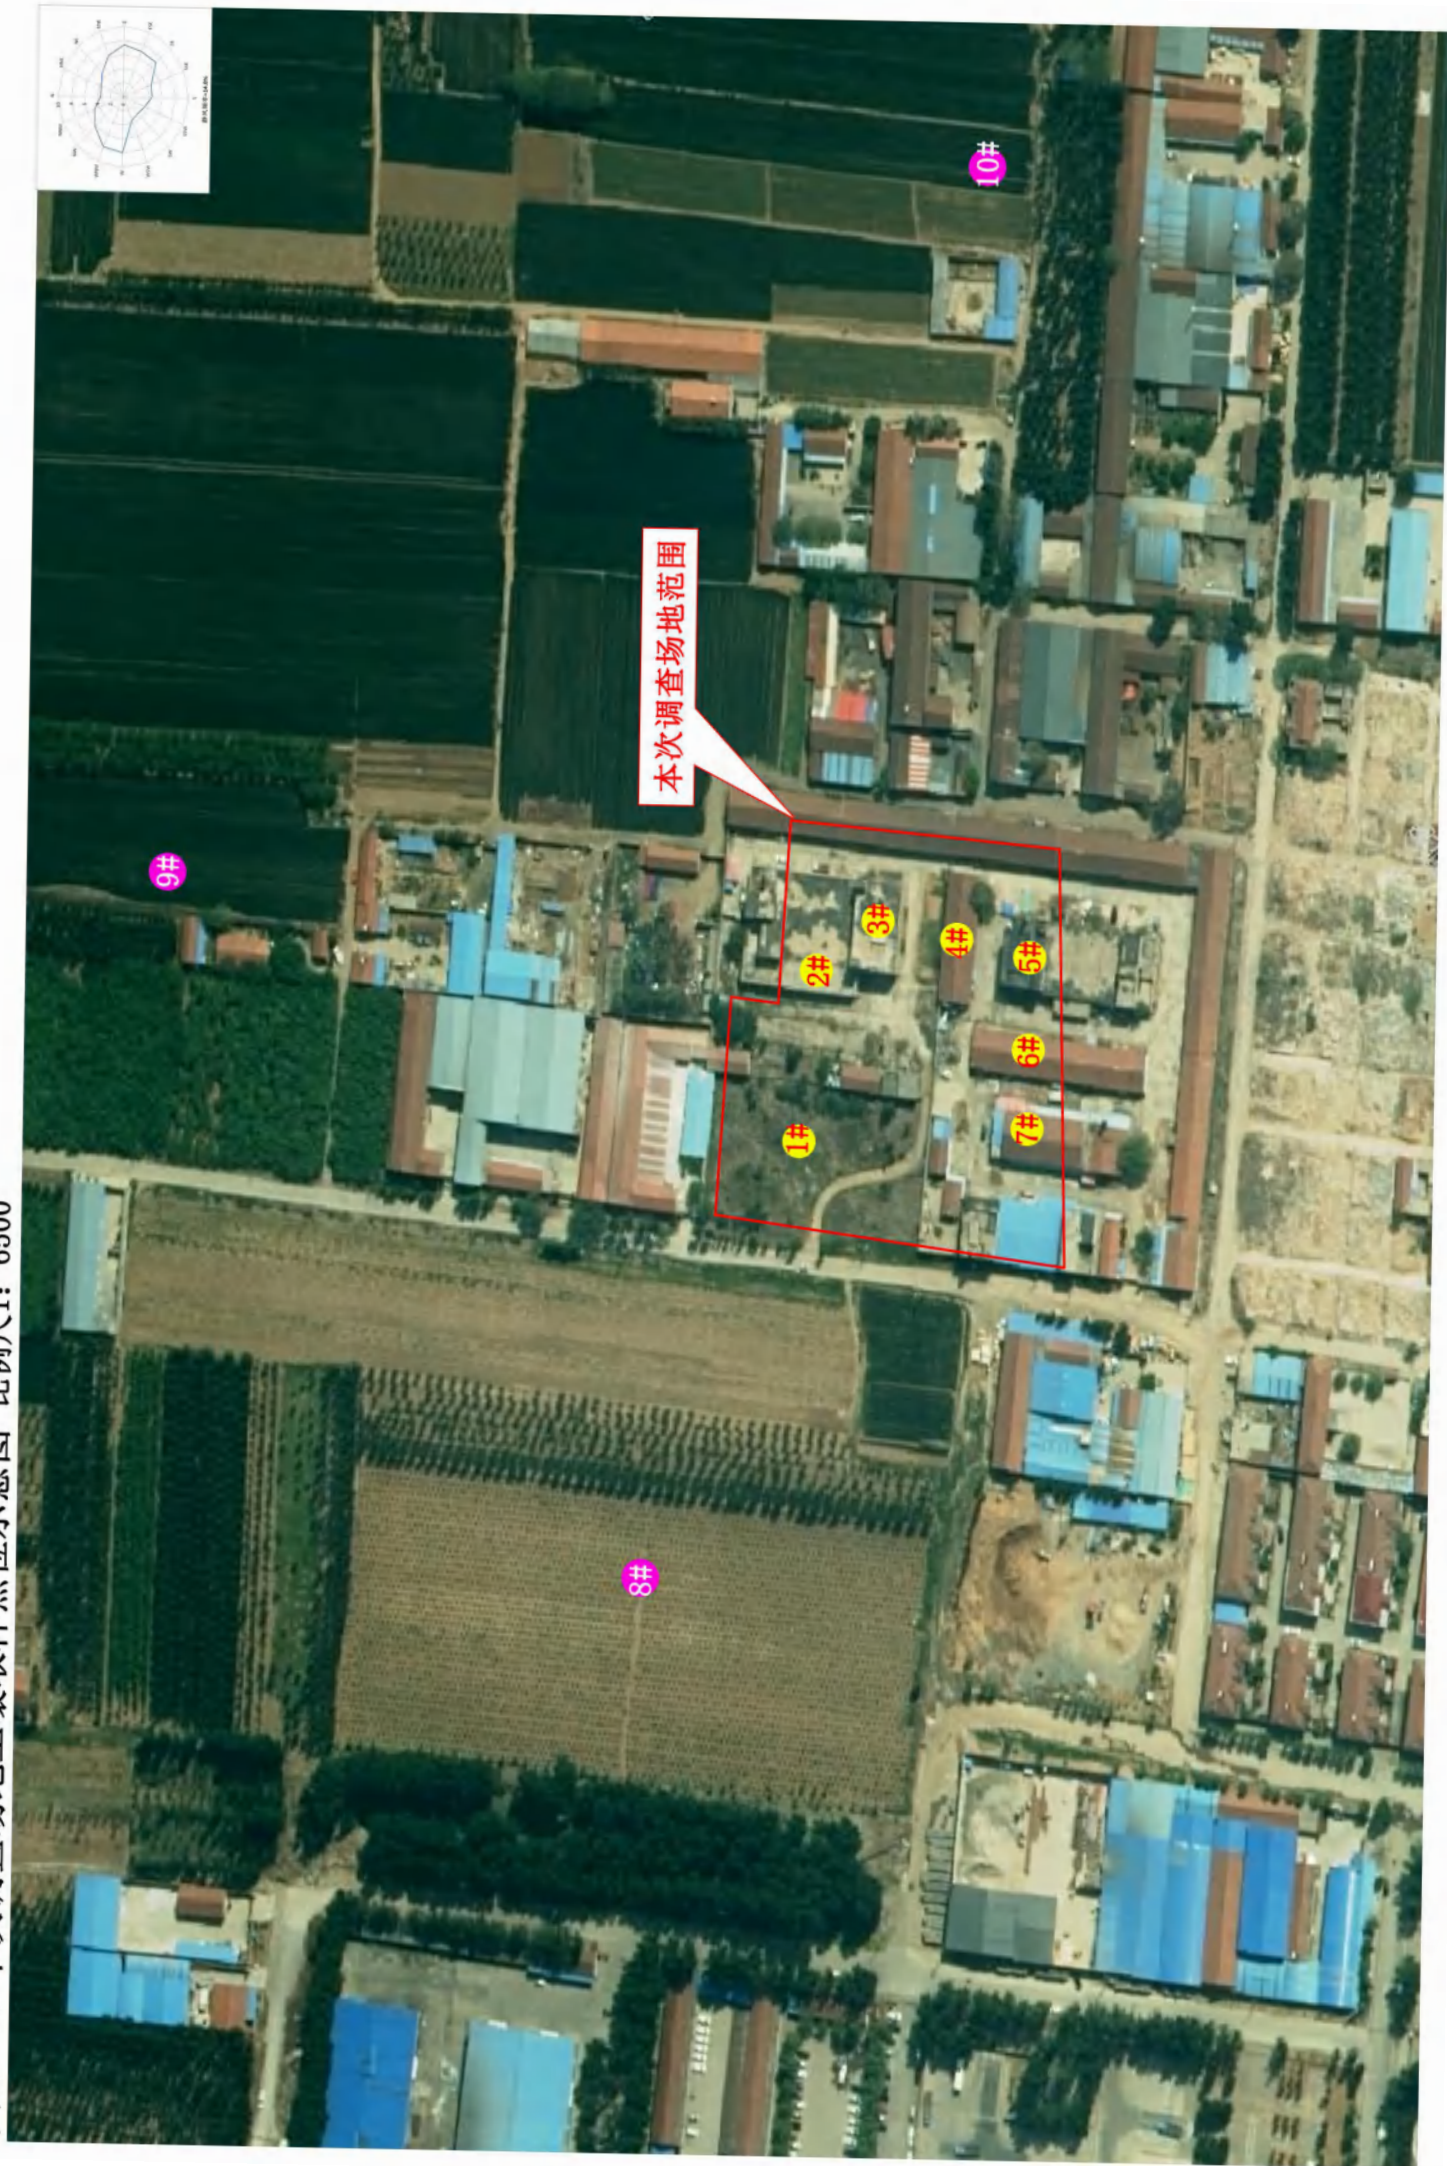
图6.1-1 本次调查场地土壤取样点示意图 比例尺1: 6500

依据《建设用地土壤污染状况调查 技术导则》(HJ 25.1-2019)、《建设用地土壤污染风险管控和修复 监测技术导则》(HJ 25.2-2019),结合地块实际情况,将场地划分 12 个 40m×40m 的方网格,采用系统随机布点法,在场地内随机布设 7 个土壤监测点每个监测点上层土、中层土、下层土分别取样,共组成取 21 个土壤样品。

在地块三个垂直轴向各布设 1 个采样点,分别进行表层土壤采样分析,共布设 3 个监测点,取 3 个土壤样品。具体见表 6.1-1 和图 6.1-1。

地块编号	监测点位	土壤样品数编号	备注
西董街道北 禾村地块	1#	1#-3#	在 0~0.5m, 0.5~1.5m, 1.5~3m 分别取样
	2#	3#-6#	
	3#	6#-9#	
	4#	10#-12#	
	5#	13#-15#	
	6#	16#-18#	
	7#	19#-21#	
东向轴	8#	22#	对照监测点位,在 0~0.5m 取样
西向轴	9#	23#	
北向轴	10#	24#	
合计	11	24	/

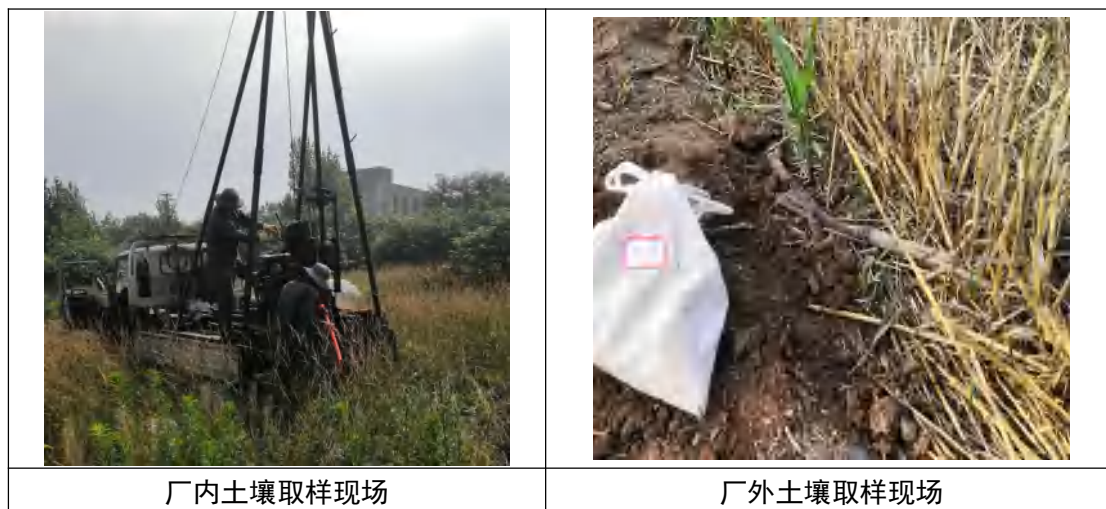
取样调查人员在土壤样品采集过程中对各点位土壤颜色、气味、状态、密实度以及湿润度等情况进行了感官分析及记录，现场土壤采集图片如下：
